2022 年度事業報告書

自動車リサイクル収支余剰金を活用した個社自主事業

「塗膜付き樹脂リサイクル材の製造工程

および部品適用の課題解決」

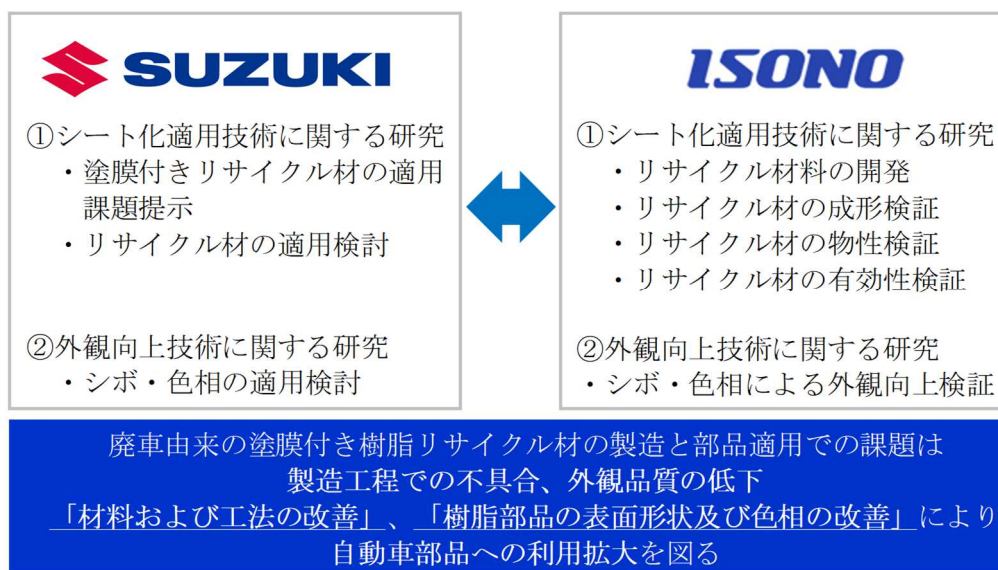
図 1. 事業の実施体制図

本事業は、スズキ株式会社といその株式会社で実施している。各社の主な役割を図 1 に示す。

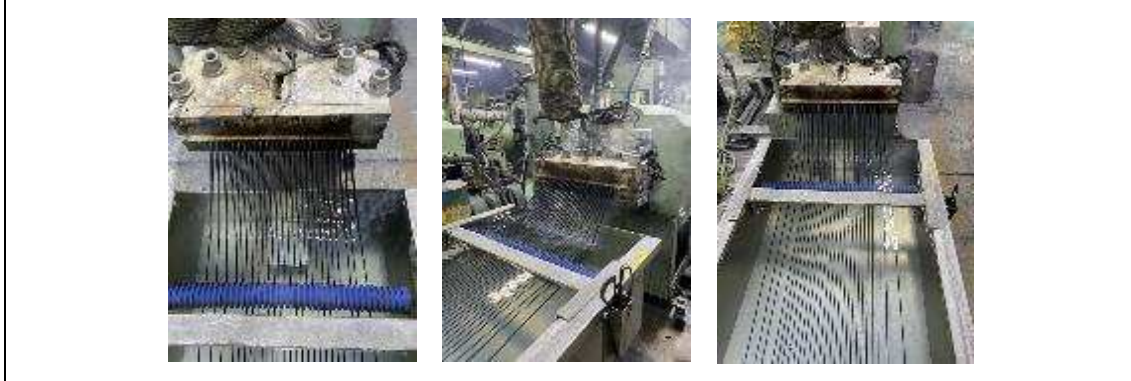
図 2-1.いその保有のコンパウンド製造装置概要

図 2-1 にいその保有のコンパウンド製造装置概要を示す。粉碎された ELVBP 材を押出機にて熱を加え熔融することで成形用材料（ペレット）を製造している。メッシュは押出機先端部分のダイス部手前に配置し、メッシュ構造は平織り（以下 H）を使用した。メッシュが細かければ細かいほど異物（塗膜）が取れると想定されるが、その分早くメッシュに異物（塗膜）が詰まりメッシュ交換のために製造が止まることが想定される。そのため、0（＝メッシュ無し）をはじめ、安定した生産が可能と考える、20 メッシュ、40 メッシュ、80 メッシュ、および 100 メッシュまでの間で検討した。また異物（塗膜）の混入量変化による視認性比較のため、ELVBP 材比率を 100%、70%、30%と配合し確認を行なった。試作した材料は、メッシュサイズと ELVBP 材の配合割合から、図 2-3 に示す品番で表すこととした。

押出機ダイス部

押出機メッシュ配置部

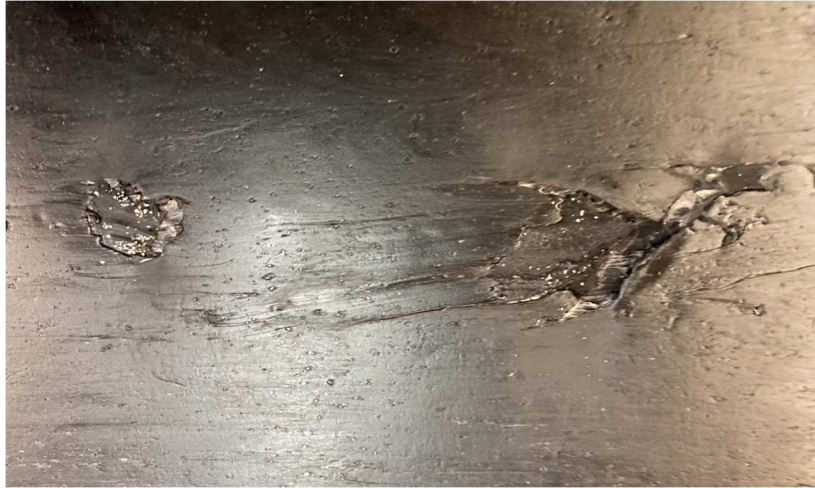
図 2-6. t=3 の外観不良例 (H40-ELVBP100 材)

H20-ELVBP100 材、H40-ELVBP100 材および H100-ELVBP100 材の t=3 で成形時に表面に傷が入る外観不良（図 2-6）が偶発的に発生した。はっきりとした原因は追究できていないが、t=3 はシート押出機のリップロより大きい厚みとなり樹脂の供給不足が起きることやローラー圧縮前の樹脂溜まりを大きくする必要があること、圧縮前に樹脂が冷え固まってしまうことで表面が荒れやすくなることが考えられる。

解決策として、t=3 の成形においては全ての材料に押出グレードのバージン材を 20% 添加した。その結果 H20-ELVBP80 材、H40-ELVBP80 材および H100-ELVBP80 材の外観不良の発生頻度は減少した。

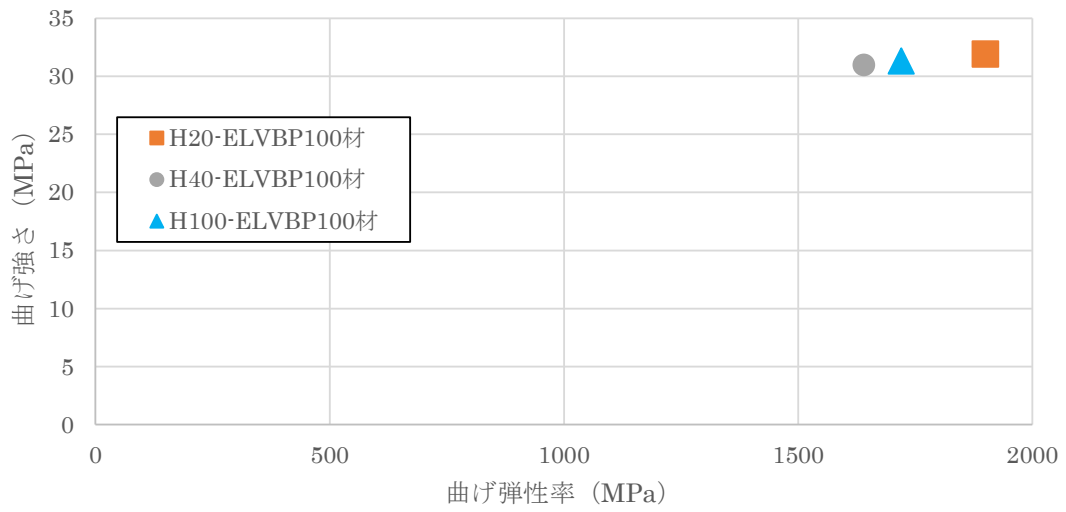
図 2-9. 曲げ強さと曲げ弾性率 (MD 方向)

シート材の曲げ試験（強さ・弾性率）の結果を表 2-7、図 2-9、図 2-10 に示す。

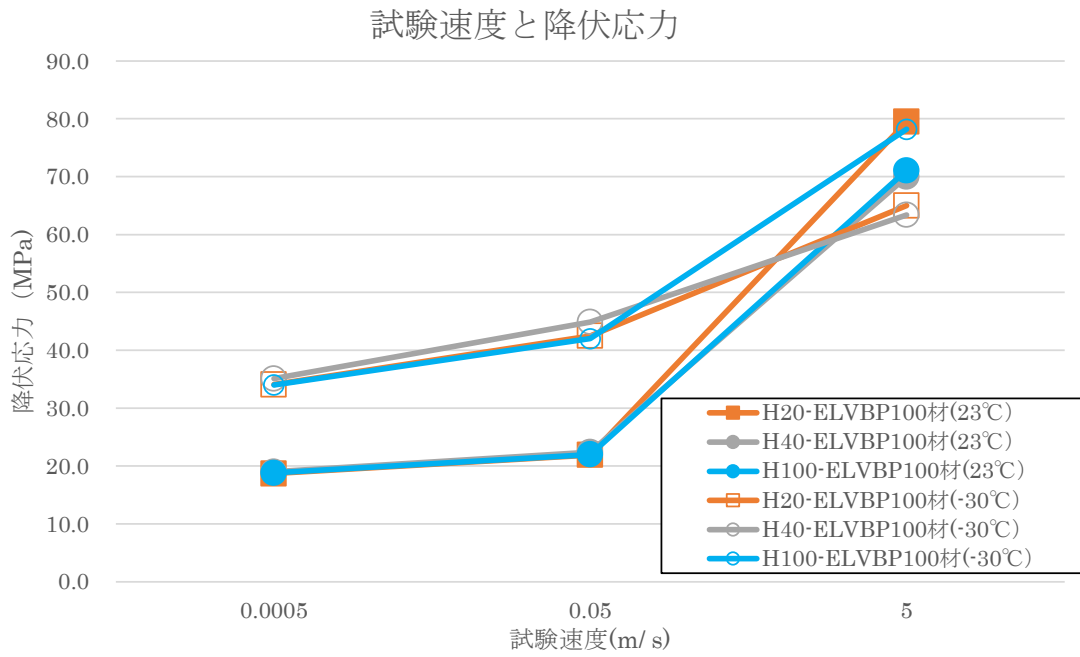
図 2-15.試験速度と降伏応力

シート材の高速引張試験結果を表 2-12、表 2-13、図 2-15、図 2-16 に示す。

高速引張衝撃では試験温度 23℃・-30℃ともに破壊呼びひずみに材料に起因すると思われる差が確認された。H20-ELVBP100 材、H40-ELVBP100 材、H100-ELVBP100 材の順に数値が大きくなることから、塗膜サイズの大きさに影響されるものと推測される。

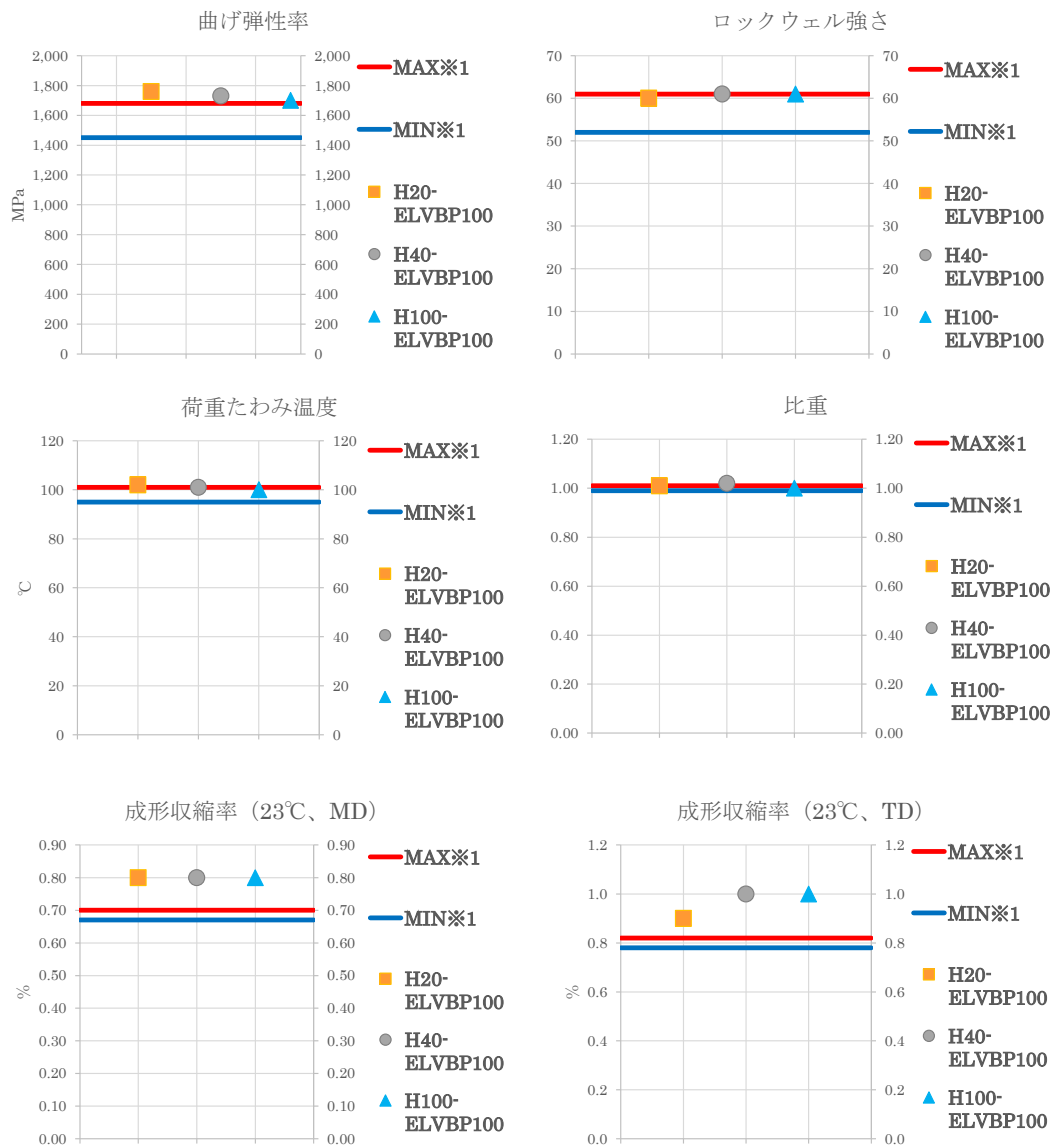
図 2-18. 過去実証と本実証の一般機械物性比較 2/2

表 2-15、図 2-17、図 2-18 より過去実証数値と今回の H20-ELVBP100 材、H40-ELVBP100 材、H100-ELVBP100 材の物性値はどれも近い数値となっており、大きな物性の差はないものと考えられる。

※1 「MAX」と「MIN」はそれぞれ2019年度実証結果の上限値と下限値を示す

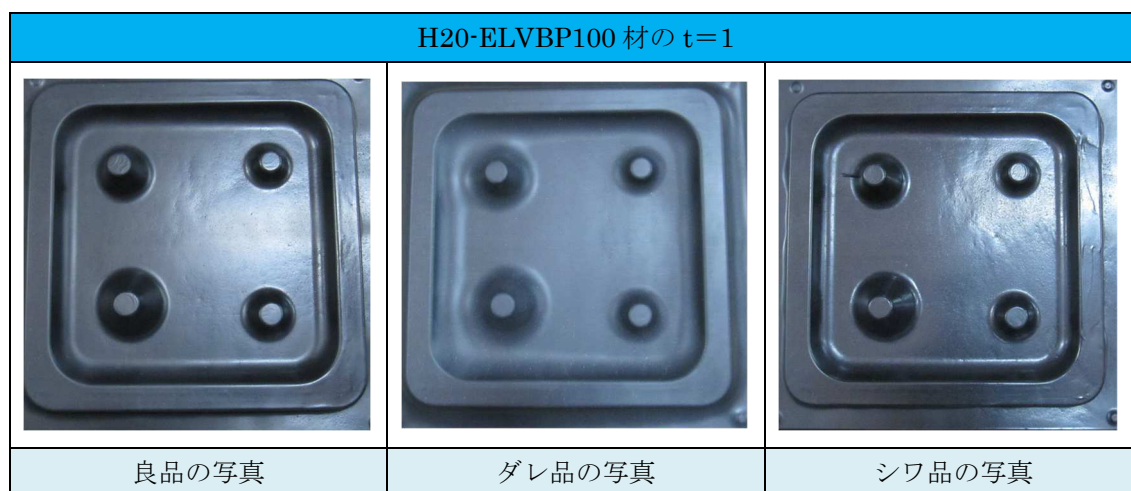
図 2-22. 良品、ダレ品、シワ品の写真 (H20-ELVBP100 材の t=1)

H20-ELVBP100 材の t=1 の良品、ダレ品、シワ品の写真を図 2-22 に示す。

H20-ELVBP100 材の t=1、t=2、H20-ELVBP80 材の t=3 の真空成形を実施した。また良品取得できた条件にて 10 ショットの連続成形を実施した。

なお、H20-ELVBP80 材の t=3 については、高温時に製品外の位置にあたる型の縁(軟化部分と軟化していない部分の境目)で破れが発生する現象が起きたため、シワ発生再現ができず温度データは取得できていない。厚みがあることで高温でも形状が維持されやすく、シワ発生の条件下に至る前に軟化しすぎてしまうことが要因と推測される。

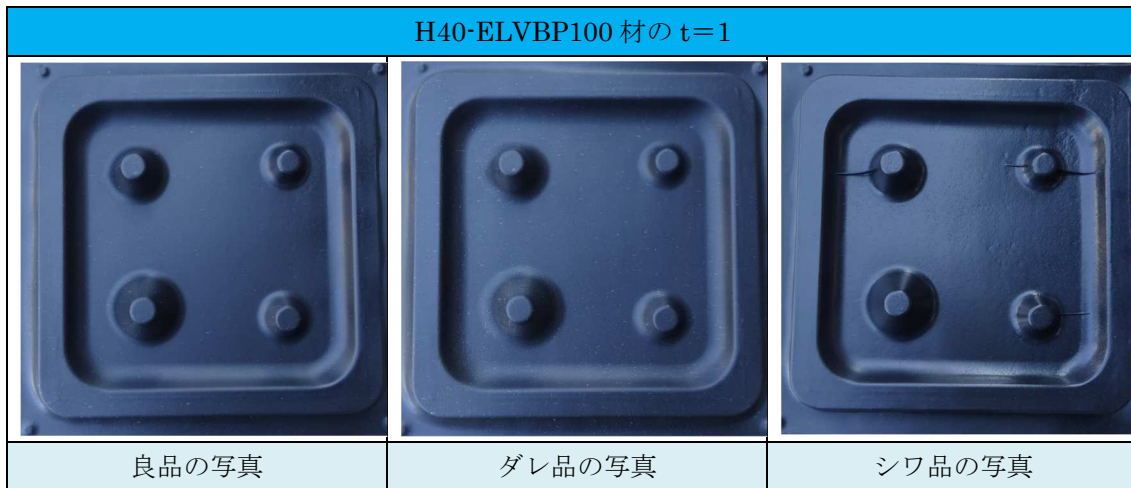
図 2-23.良品、ダレ品、シワ品の写真 (H40-ELVBP100 材の t=1)

H40-ELVBP100 材の t=1、t=2、t=3 の真空成形を同様に実施した。H40-ELVBP100 材の t=1 ではダレ：136.5℃以下、良品：136.5℃～141.0℃、シワ：139.5℃以上、H40-ELVBP100 材の t=2 ではダレ：139.0℃以下、良品：135.0℃～143.0℃、シワ：142.5℃以上、H40-ELVBP80 材の t=3 ではダレ：144.5℃以下、良品：143.0℃～158.0℃の材料表面温度となった。H40-ELVBP80 材の t=3 については、H20-ELVBP100 材と同様に破れが発生しシワの再現が出来なかった。また、10 ショット連続成形の結果、問題なく成形ができ成形品も良品であった。

H40-ELVBP100 材の t=1 の良品、ダレ品、シワ品の写真を図 2-23 に示す。

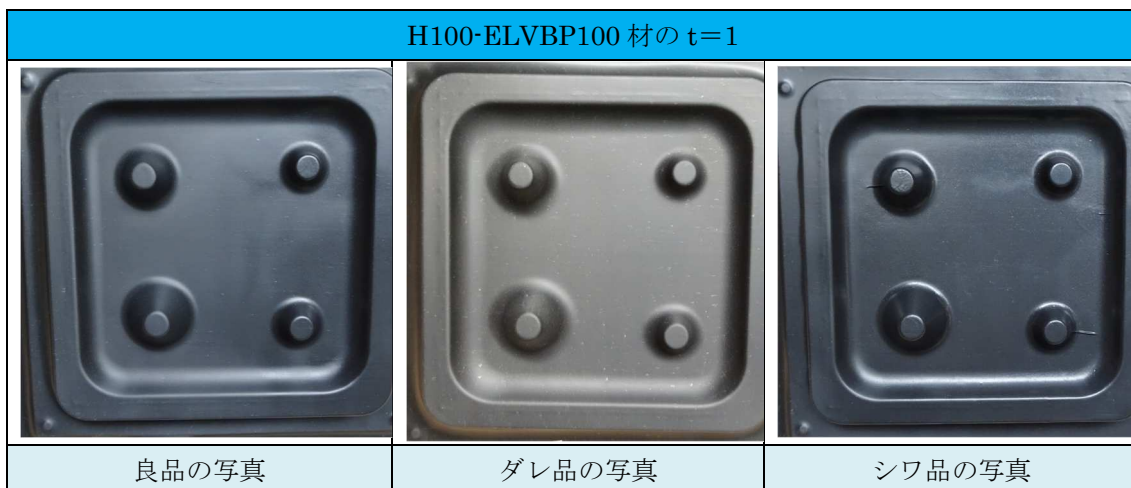
図 2-24.良品、ダレ品、シワ品の写真 (H100-ELVBP100 材の t=1)

H100-ELVBP100 材の t=1、t=2、t=3 の真空成形を同様に実施した。H100-ELVBP100 材の t=1 ではダレ：141.0℃以下、良品：136.0℃～143.5℃、シワ：140.5℃以上、H100-ELVBP100 材の t=2 ではダレ：140.5℃以下、良品：141.0℃～147.0℃、シワ：146.0℃以上、H100-ELVBP80 材の t=3 ではダレ：143.0℃以下、良品：145.0℃～152.5℃の材料表面温度となった。H100-ELVBP80 材の t=3 については、H20-ELVBP100 材および H40-ELVBP100 材と同様に破れが発生しシワの再現が出来なかった。また、10 ショット連続成形の結果、問題なく成形ができ成形品も良品であった。

H100-ELVBP100 材の t=1 の良品、ダレ品、シワ品の写真を図 2-24 に示す。

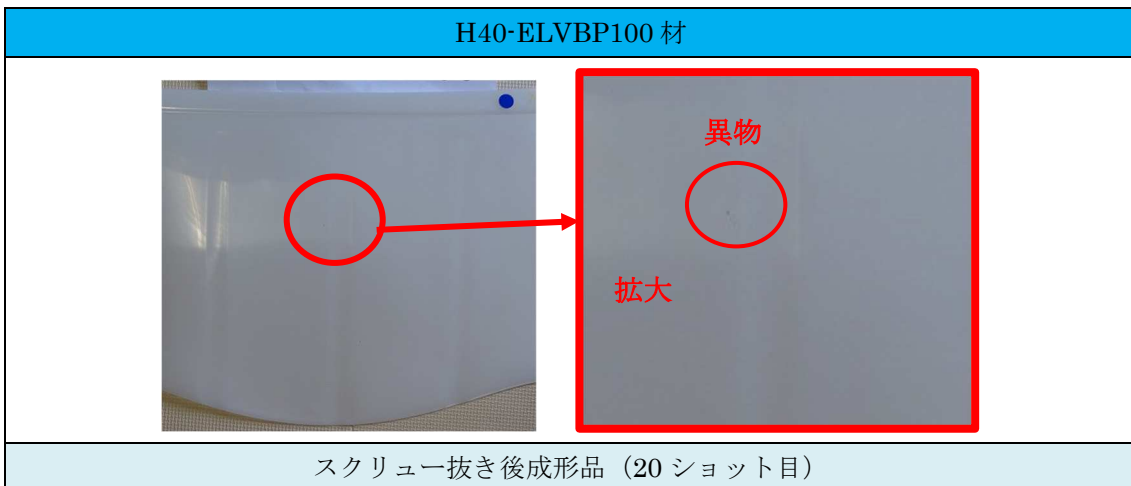
図 2-32. 低流動無垢 PP 材による成形品での異物

スクリュー清掃後は問題無く成形できるかを確認するため低流動無垢 PP 材で 20 ショット成形し、その後材料切替を想定して外装向け PP 材にて 20 ショット成形をした。結果、問題無く成形はできたが、図 2-32 で示すように微量の異物が見られた。これは金型内の残存物と推測される。

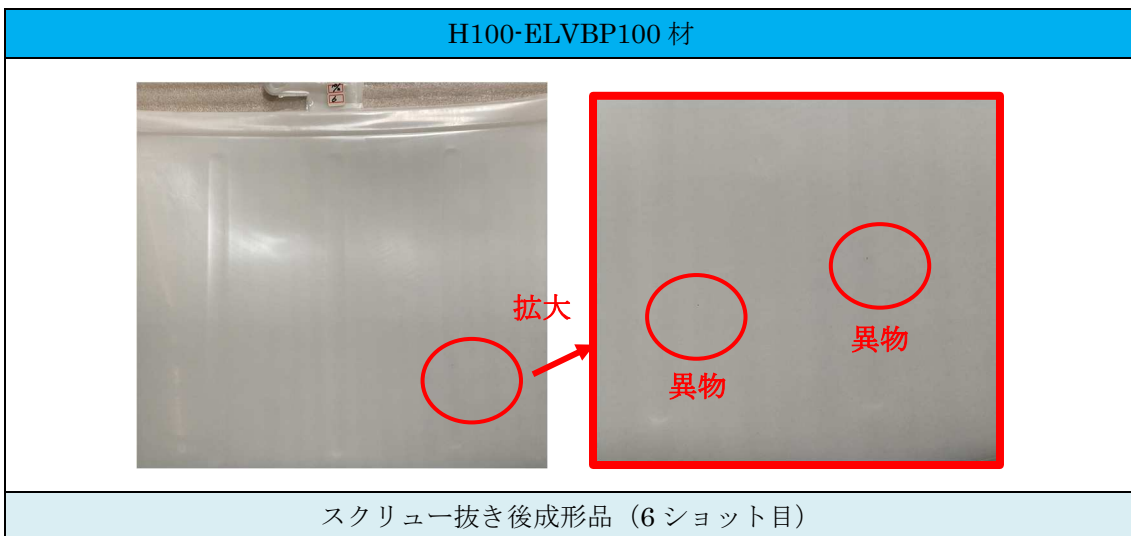
図 2-38. 低流動無垢 PP 材での成形時の異物

スクリーニング清掃後は H40-ELVBP100 材検証と同じく低流動無垢 PP 材で 20 ショット成形し、その後外装向け PP 材にて 20 ショット成形をした。結果、H40-ELVBP100 材検証と同様に問題無く成形はできたが、図 2-38 で示すように金型内の残存物と推測される微量の異物が見られた。

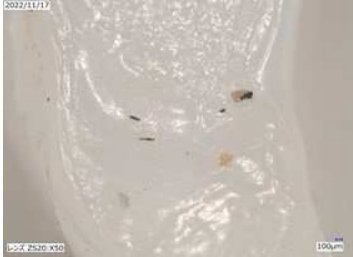
H40-ELVBP100 材（無機フィラー入り洗浄材によるページ後）

H40-ELVBP100 材での検証、 H100-ELVBP100 材での検証と同様にスクリーューを抜き出し、スクリーュー本体、シリンダー内、ノズル部分に残る樹脂を確認した。実施した結果、図 2-40 右下で示すように目視確認レベルで H40-ELVBP100 材検証、H100-ELVBP100 材検証より明らかに異物量が少なかった。そのため、定量的な評価ではないが、低流動無垢 PP 材と比較して無機フィラー入り洗浄材は高い洗浄効果を有することが分かった。検証後、光学顕微鏡で確認したところ、図 2-41 の通り塗膜と思わしき異物が確認された。

シリンダーノズル部入口側	シリンダーノズル部出口側	アタッチメント部先端

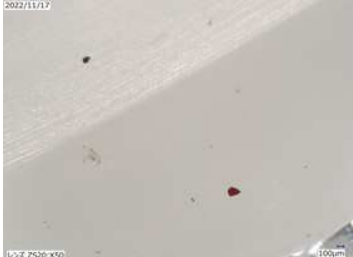
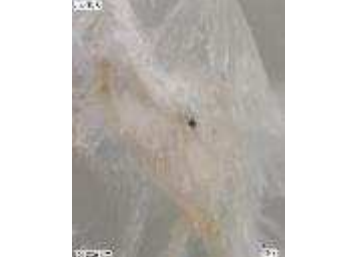
図 2-41. スクリュー抜き後の樹脂（光学顕微鏡を用いて確認）

アタッチメント部根元	チェックリング

スクリー先端部	スクリー先端部フラット部分	スクリー中央部

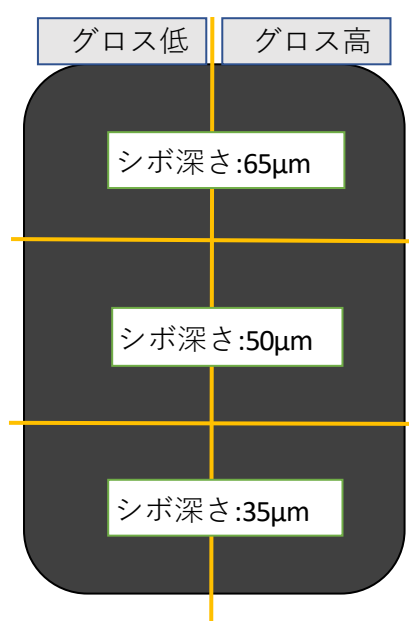
図 2-44.シボ用プレートイメージ図

種類	品番	シボ深さ	グロス
梨地	TH-116	65 μm 、50 μm 、35 μm	2、2.5
革	TH-1034
